# STUDIE ŘEŠENÍ STAVEBNÍCH ÚPRAV

## Květen 2009

| <p><b>Rekonstrukce kostelní věže v Přibyslavi</b><br/>Přibyslav, ul. Kostelní, parcela st. 206.<br/>DOKUMENTACE OBJEKTU</p> | | | |

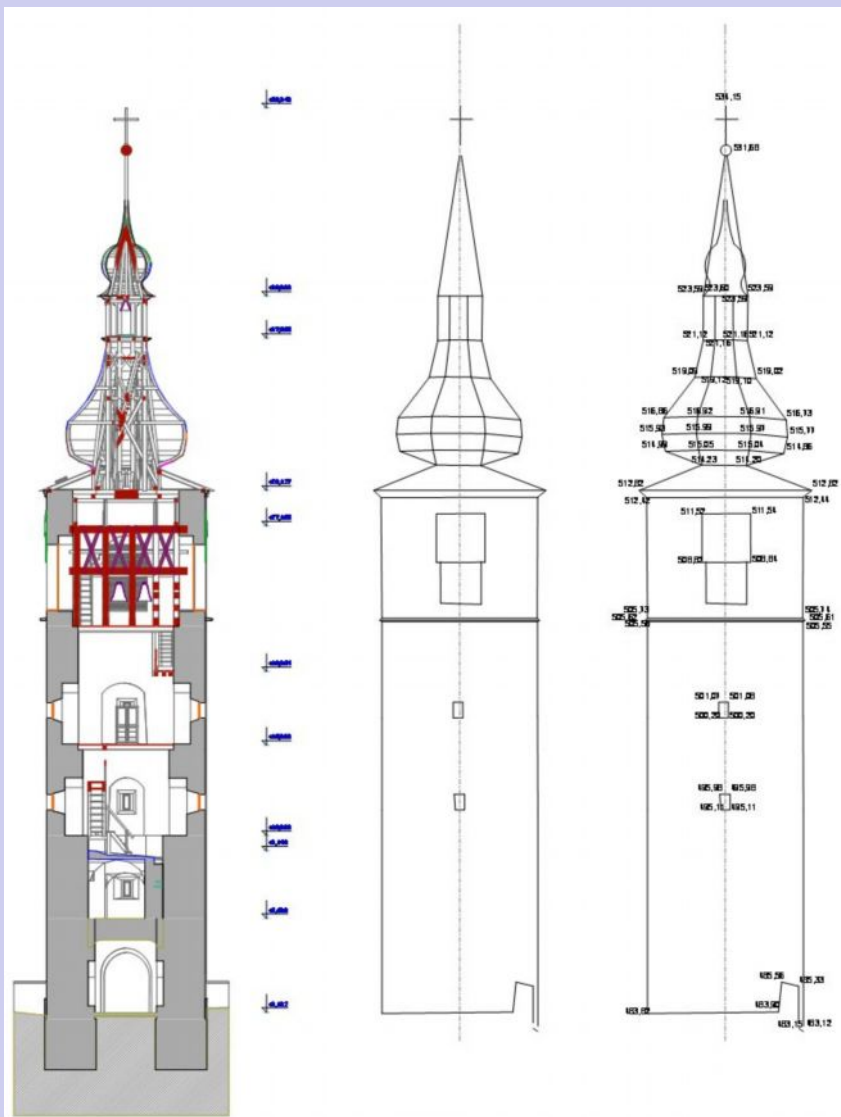
# NÁKLON VĚŽE

- Odchylna dřevěné konstrukce věže je cca 1° od osy
- Věž se naklání cca 36 cm od osy
- Za cca 4 cm za 5 let se zvětšil náklon
- Naklání se celá dřevěná konstrukce
- Náklon způsobuje uhníla část dřevěné konstrukce
- Oprava je možná pouze z venkovní části

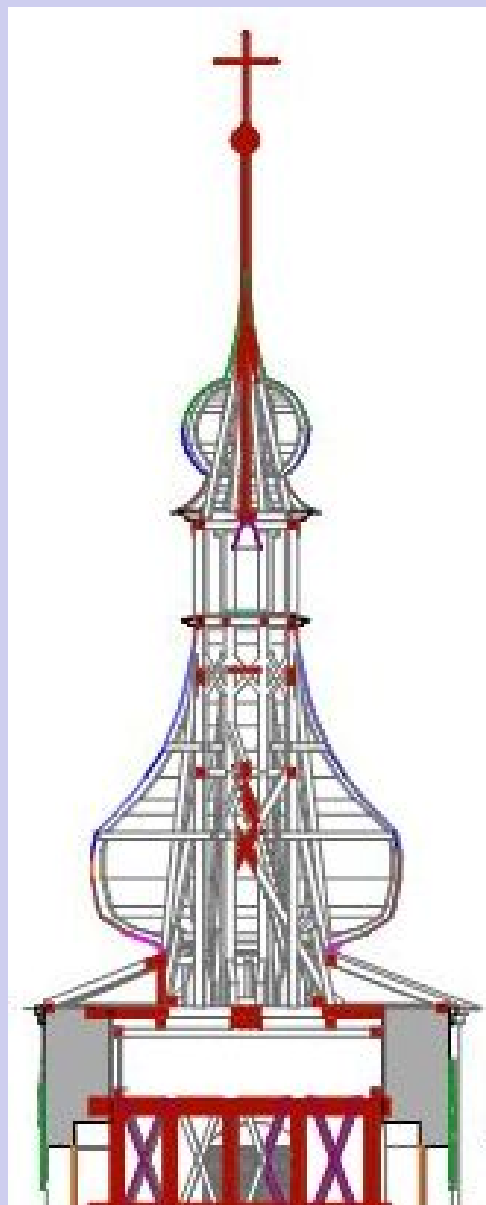
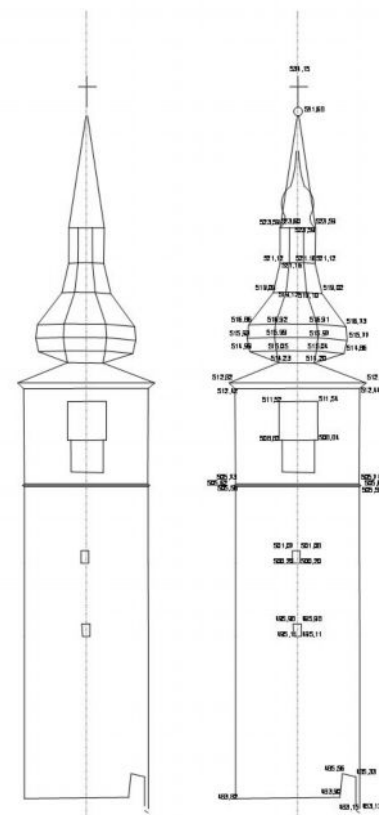
# KROVOVÁ KONSTRUKCE

- Nejvíce je poškozená námětková část spodní části konstrukce
- Jsou povolena táhla jenž drží krov proti vztlaku větru
- Na řadě míst jsou zbytečné prvky novodobě vložené (místo opravy poškozených prvků)
- Nutná oprava poškozených prvků a odstranění zbytečných prvků

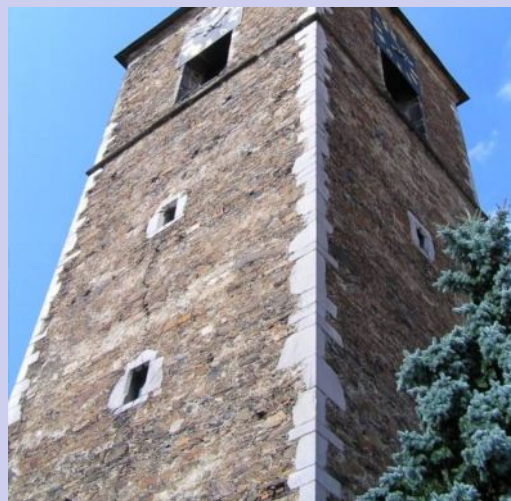
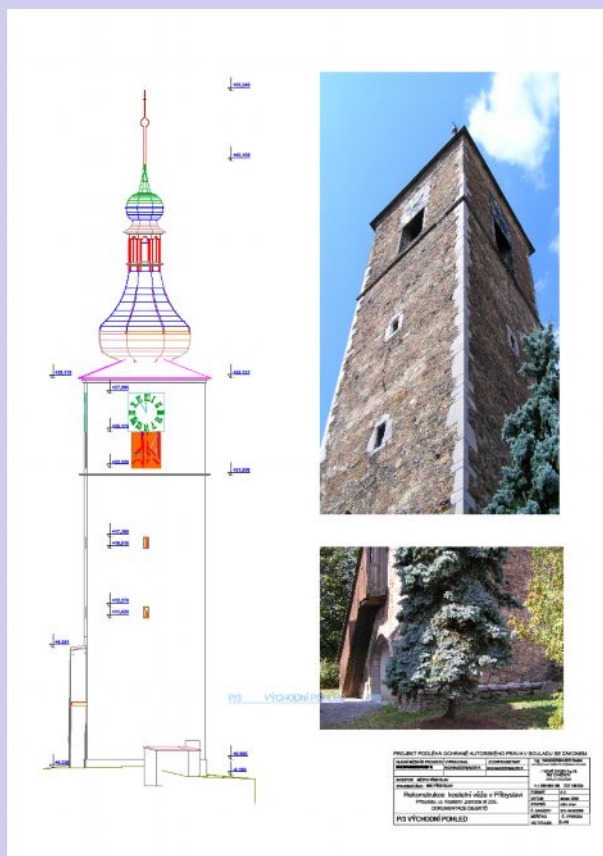
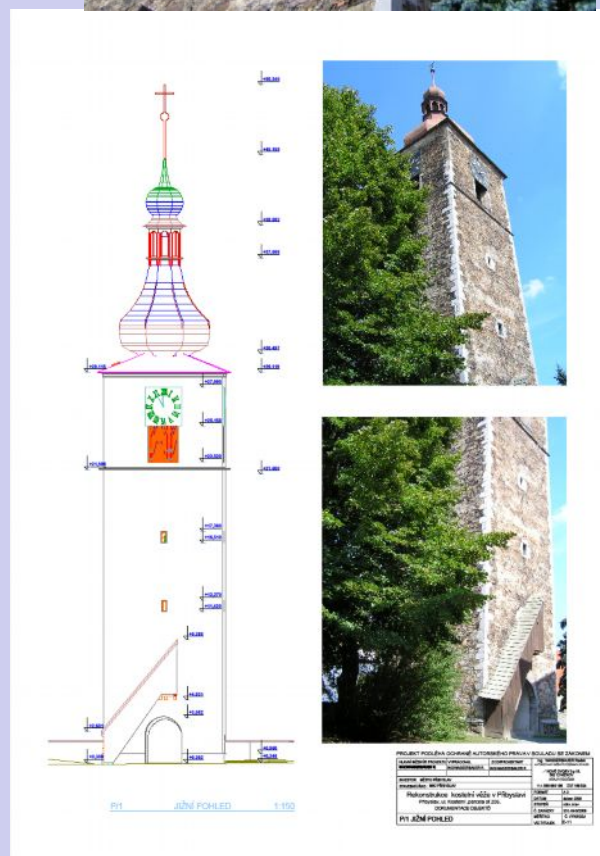
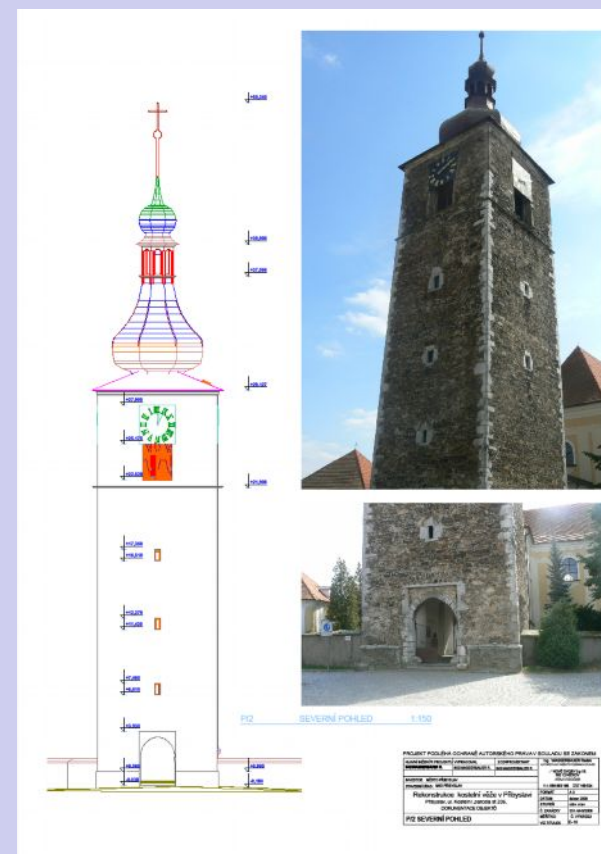
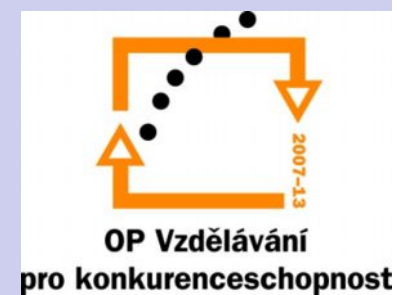
# FASÁDA

- Mrazová trhlina na straně ke kostelu

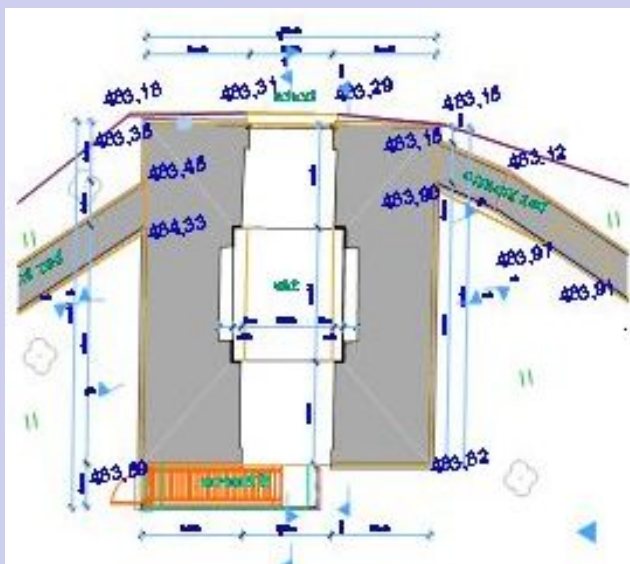
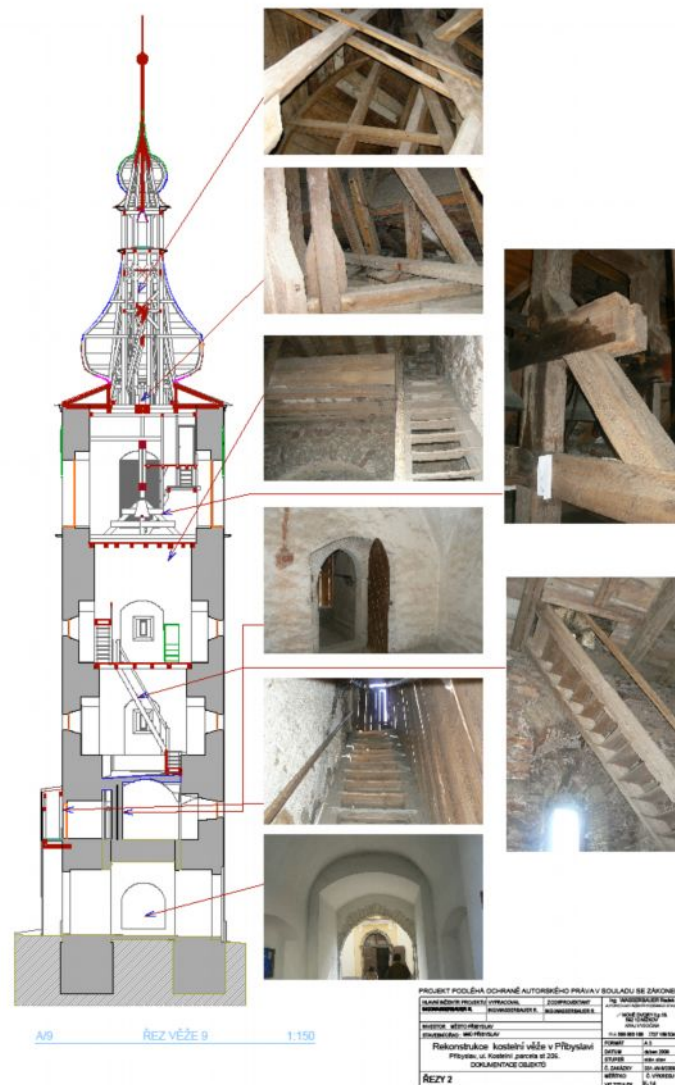
# PŘÍZEMÍ

- Nutné odvlhčení zdiva
- Výměna vstupní branky
- Oprava vstupu na schodiště
- Oprava dlažby vstupu
- Okapový chodník
- Odvodnění okolí

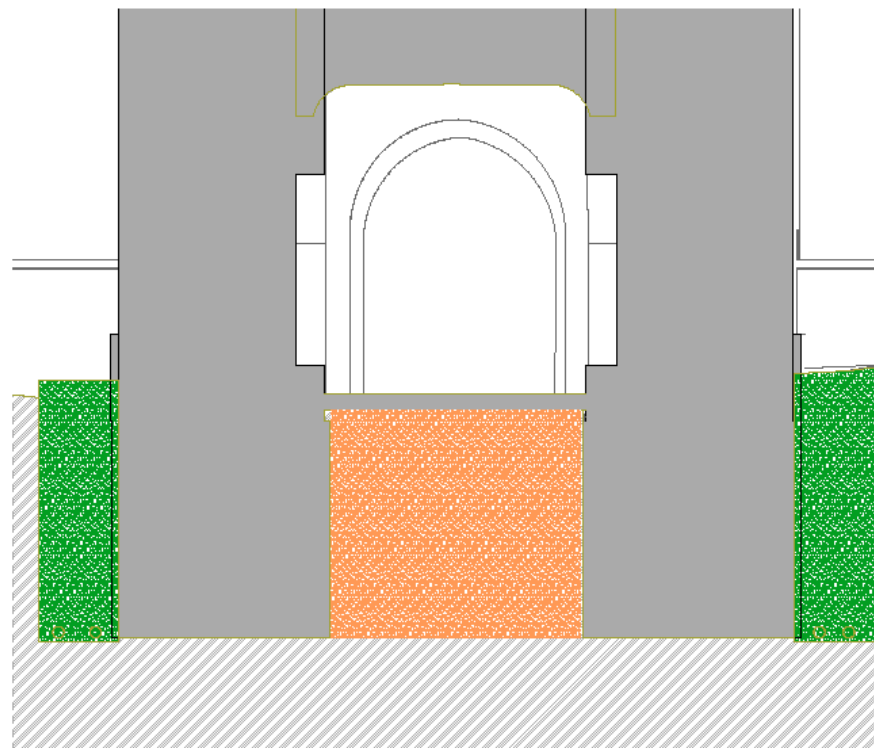
# ODVLHČENÍ

- Odvedení vlhkosti od drenážováním a provzdušněním základového zdiva
- Odvedení vody navrženo kolem kostela směrem ke skále
- Doporučuji vlhkosti odstranění i z prostoru průjezdu
- Následovat bude úprava okolí a odvodnění

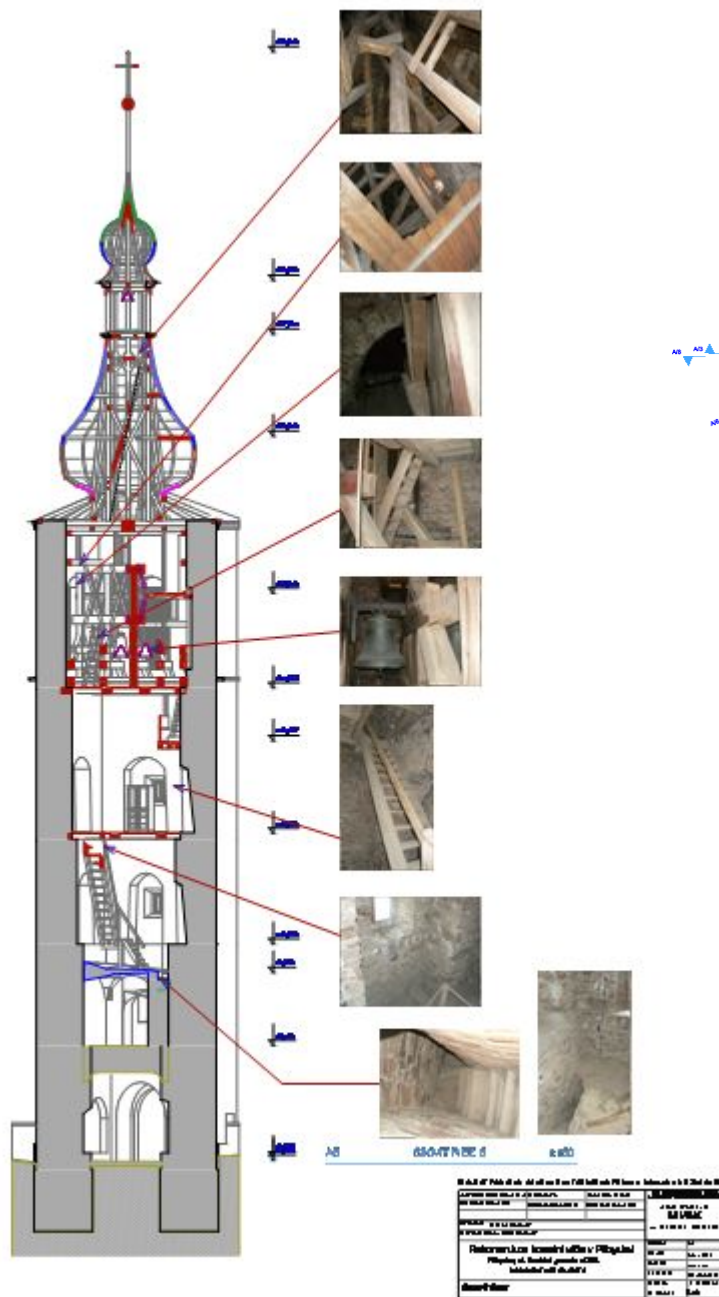
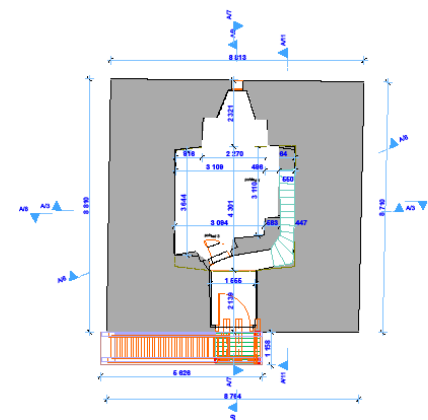
# KOBKA

- Podlaha vyžaduje opravu
- Oprava povrchů
- Oprava kamenného schodiště

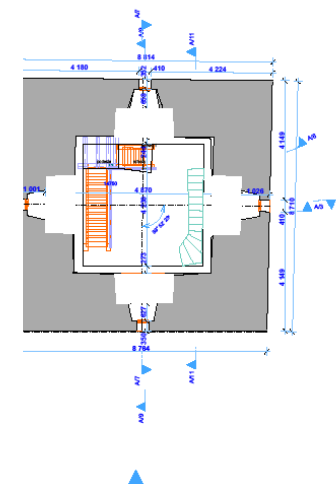
| PROJEKT POČÍŤAČE OCHRANY AUTORSKÝCH PRAV A SOULADU SE ZÁKONEM | | |
|---|---|---|
| 2. 3.NP + NÁSTUPNÍ PATRO | | |

- Replikování původního schodišťového systému
- Oprava podlahy
- Nasvětlení prostoru
- Oprava povrchů
- Repasování dřevěných prvků

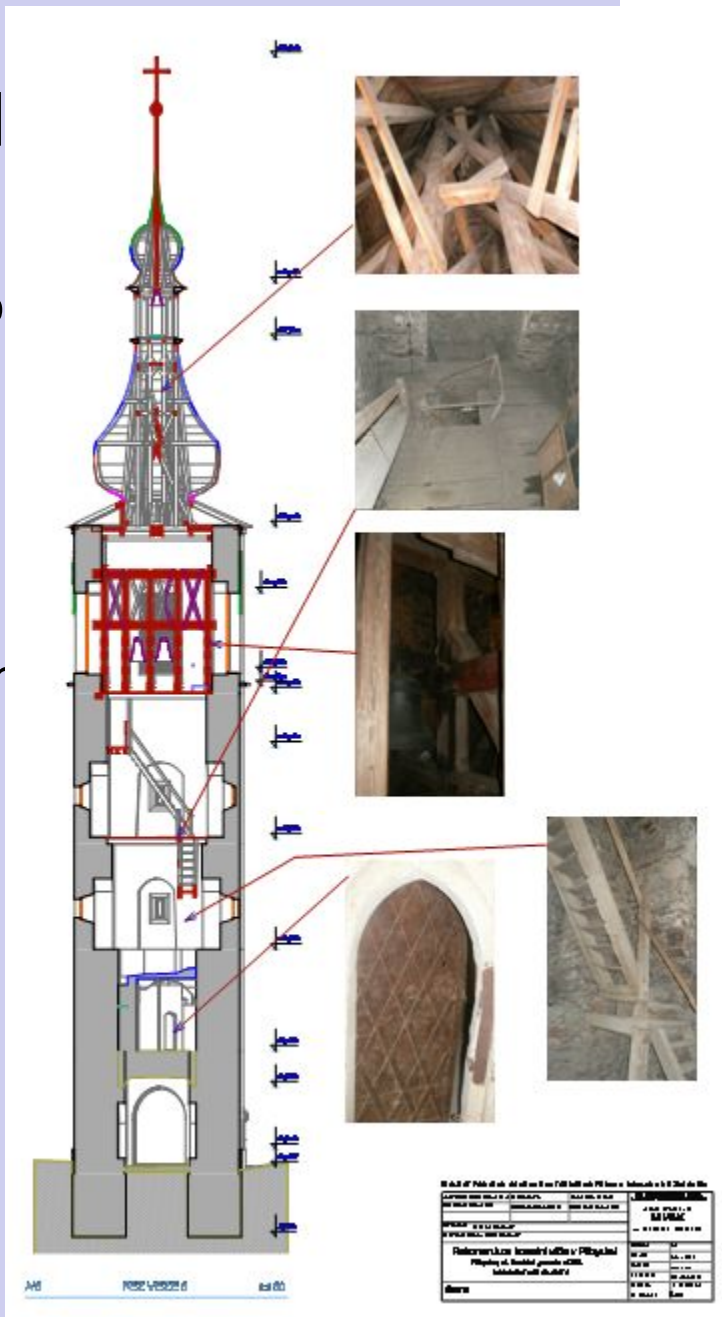
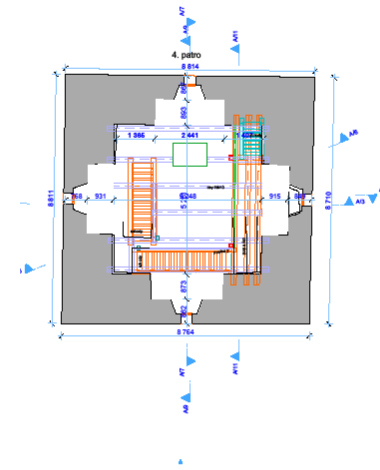
# PATRO S HODINOVÝM STROJEM

- Replikování původního schodišťového systému
- Oprava podlahy
- Nasvětlení prostoru
- Oprava povrchů
- Repasování dřevěných prvků

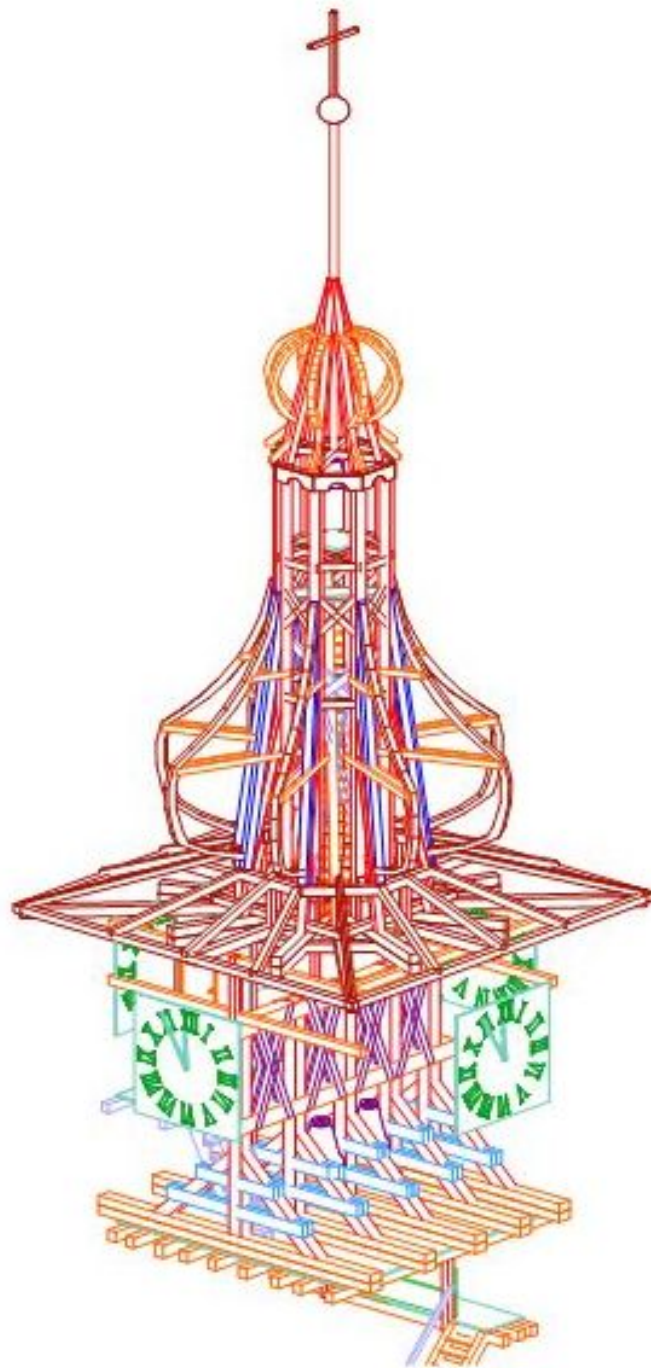
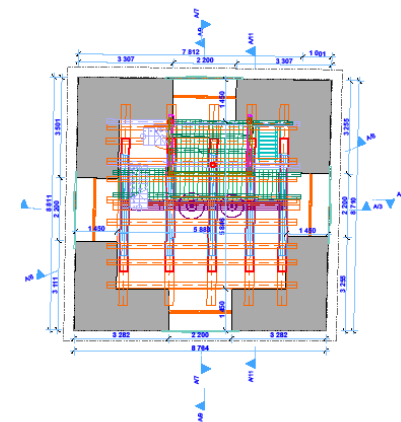
# ZVONICE

- Odstranění konstrukcí  
jež nejsou původní
- Oprava podlahy
- Provedení lávky pro  
vyhlídku
- Zajištění prostoru
- Nasvětlení prostoru
- Výměna schodiště do  
mezi patra nad zvonicí
- Nový hodinový systém

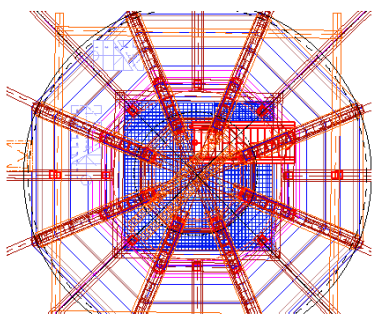
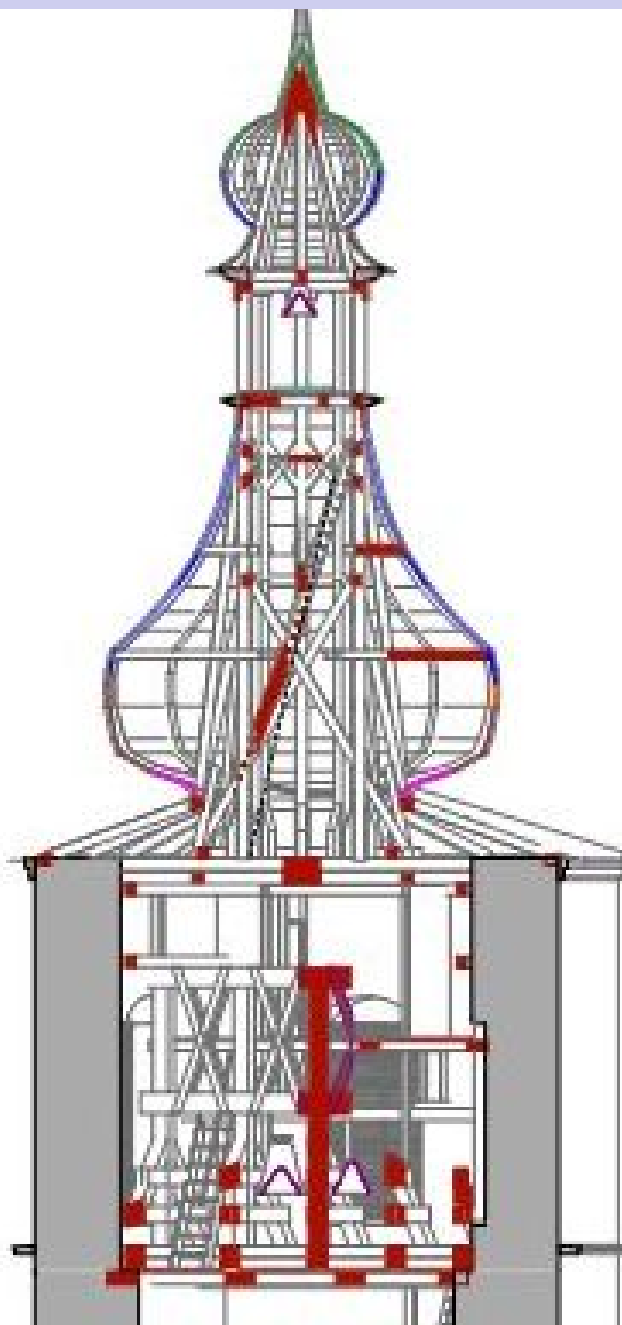
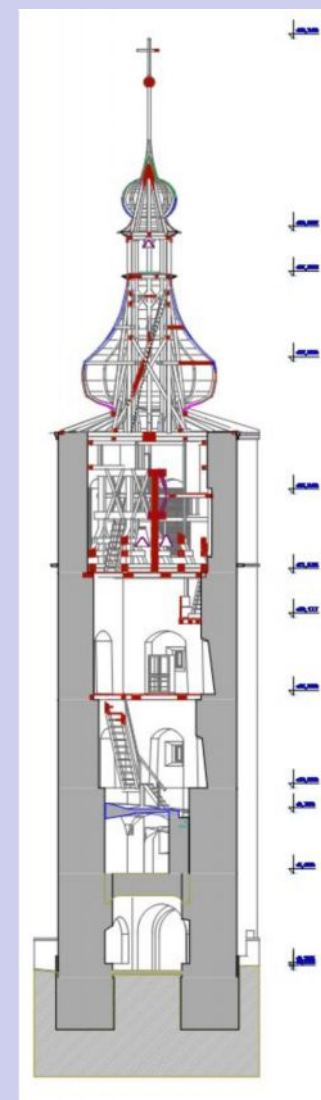
# SCHODIŠTĚ NA VAZNICOVOU SOUSTAVU

- K výstupu do lucerny je nutné vložit schodiště z mezipatra
- Nutné provést průhledné mezipatro (například pomocí pororošty)
- Výstup po žebřících do lucerny věže

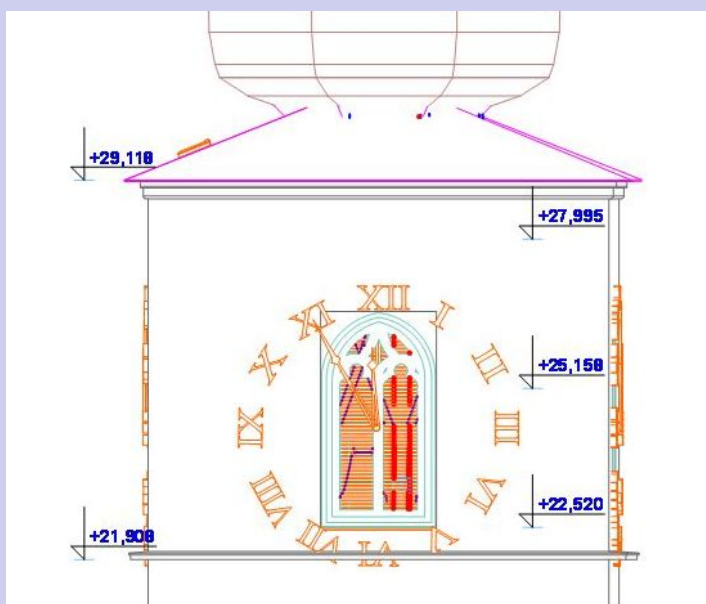
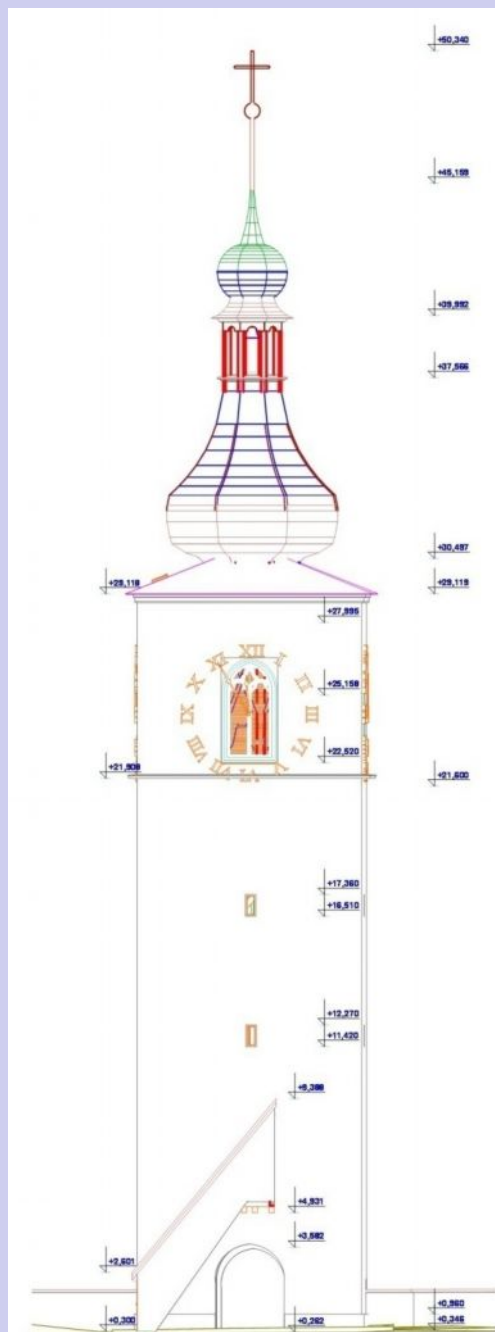
# HODINY 1

- Repasované kružby nejsou zastíněné hodinami
- Ale hodiny jsou špatně umístěné a špatně čitelné

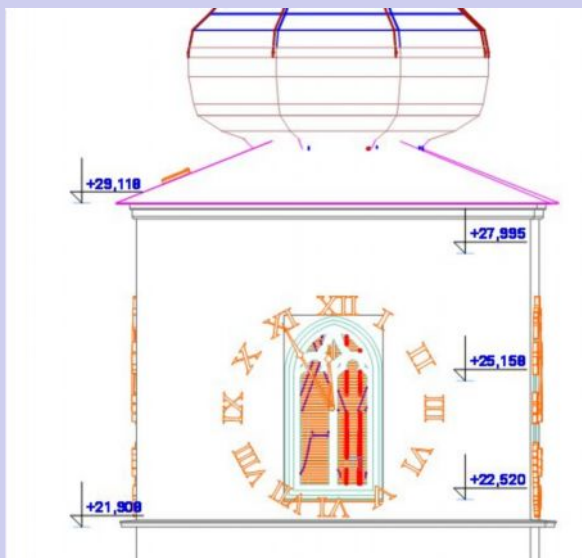
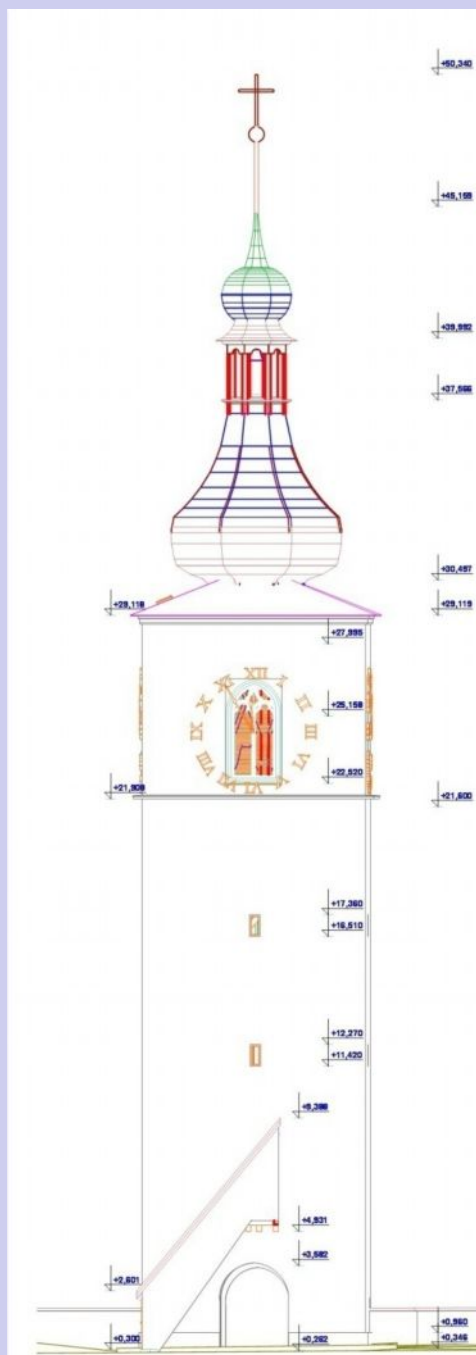
# HODINY 2

- Hodiny zasahují kružby
- Hodiny jsou čitelné
- Ale pozice hodin nevyhovuje architektonicky
- Sníží se čitelnost na velkou vzdálenost z důvodu nižšího umístění

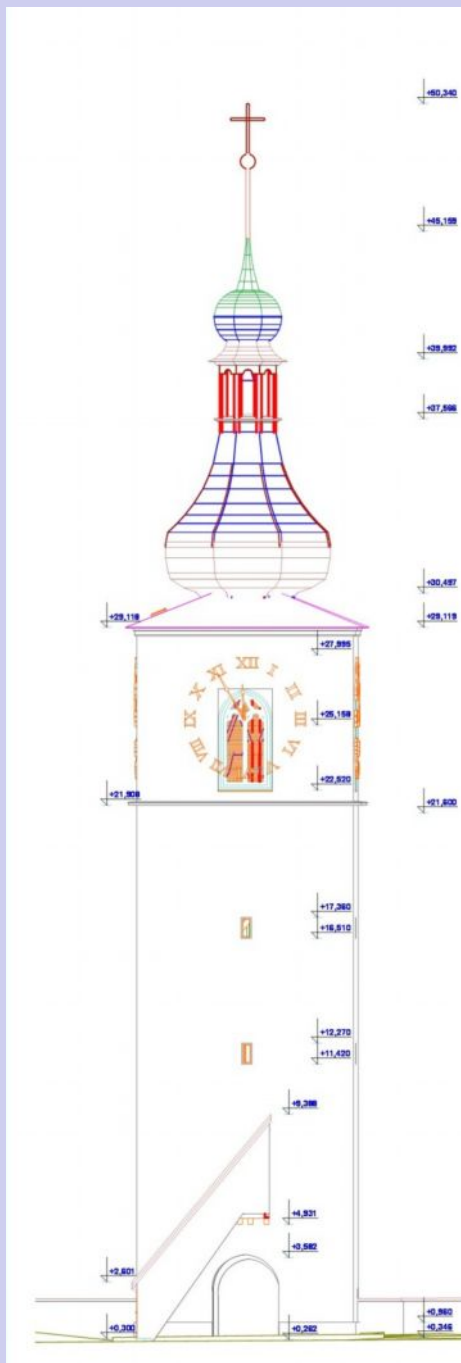
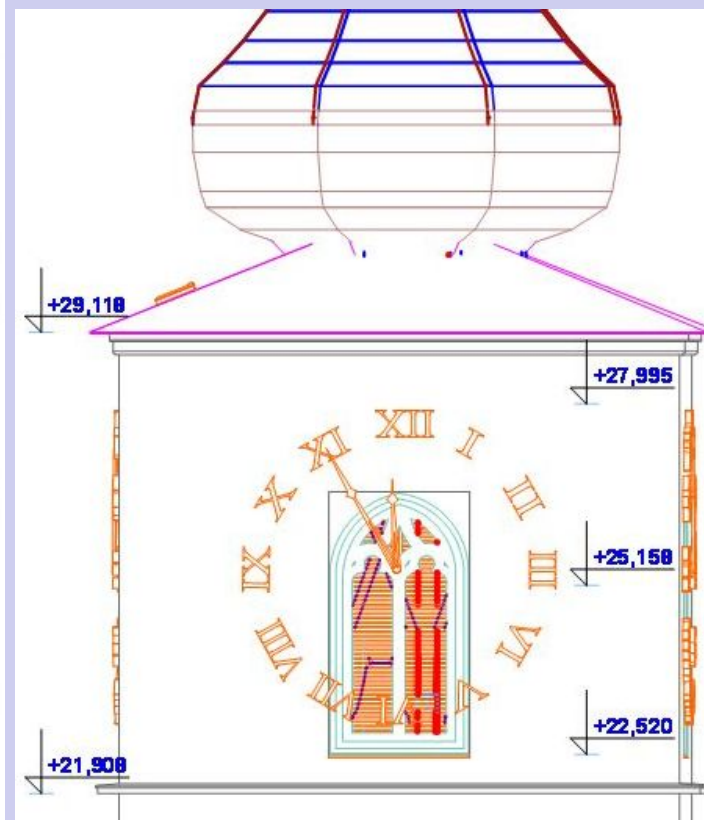
# Hodiny 3

- Hodiny jsou přes kružby
- Jsou dobře čitelné i na velkou vzdálenost
- Problém s uchycením číslic a provedením

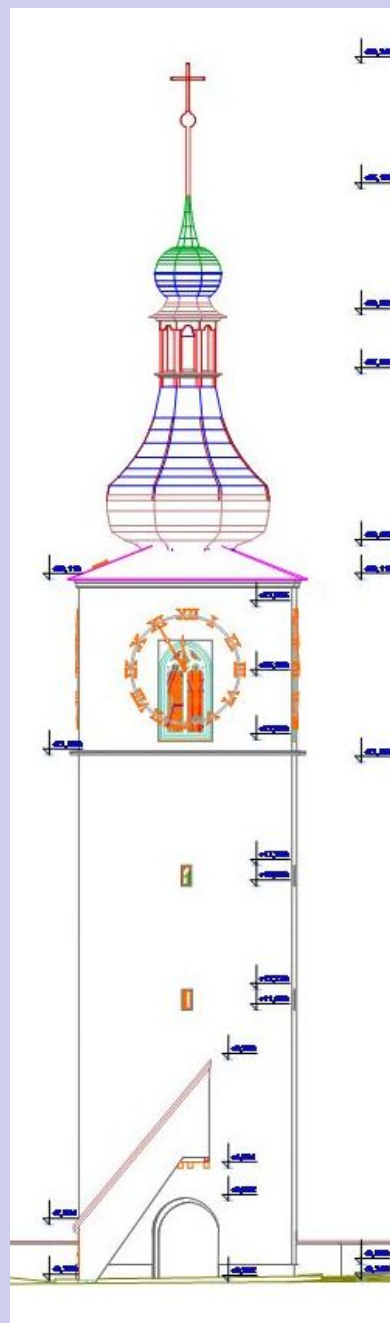
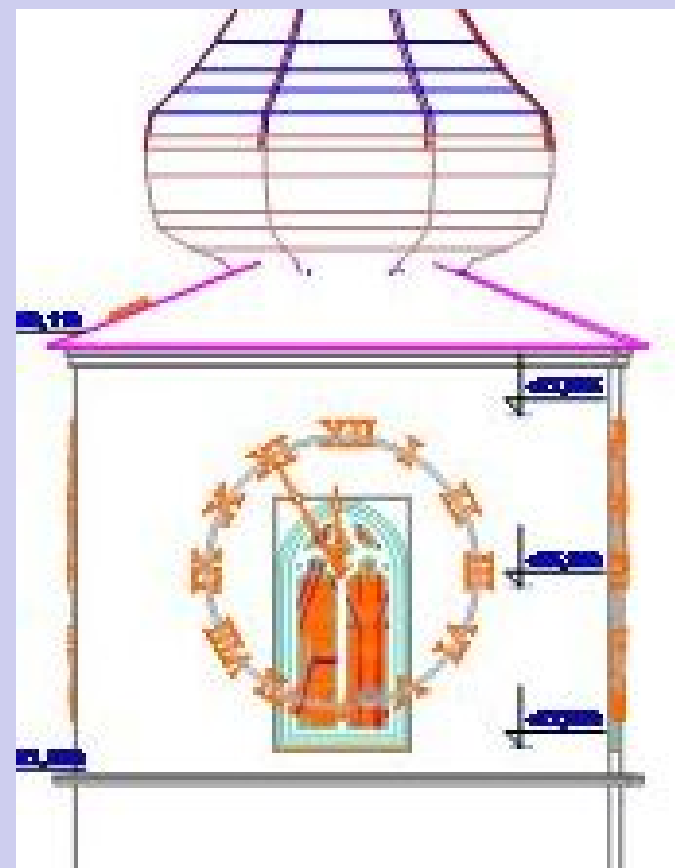
# HODINY 3a

- Hodinový ciferník bude tvořen lehkým ocelovým profilem, který bude držet číslice v pozici
